Nach genauer Inspektion handelt es sich in den Dichtungssätzen um 3 fehlerhafte Teile.

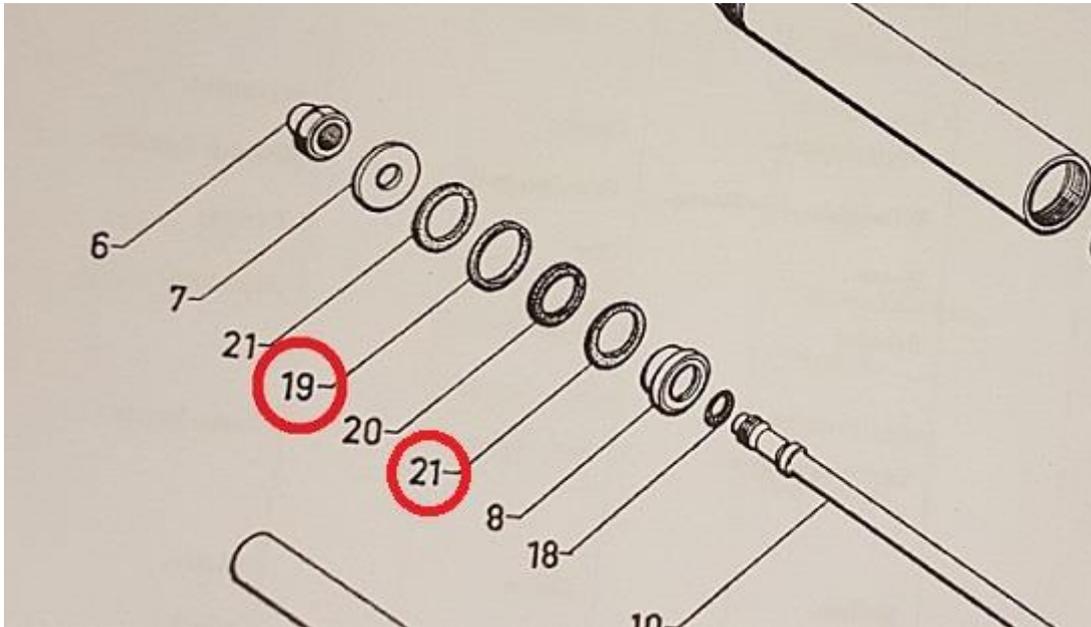
Den Dichtungsring (19) an sich und die benachbarten Rilsanscheiben (21)

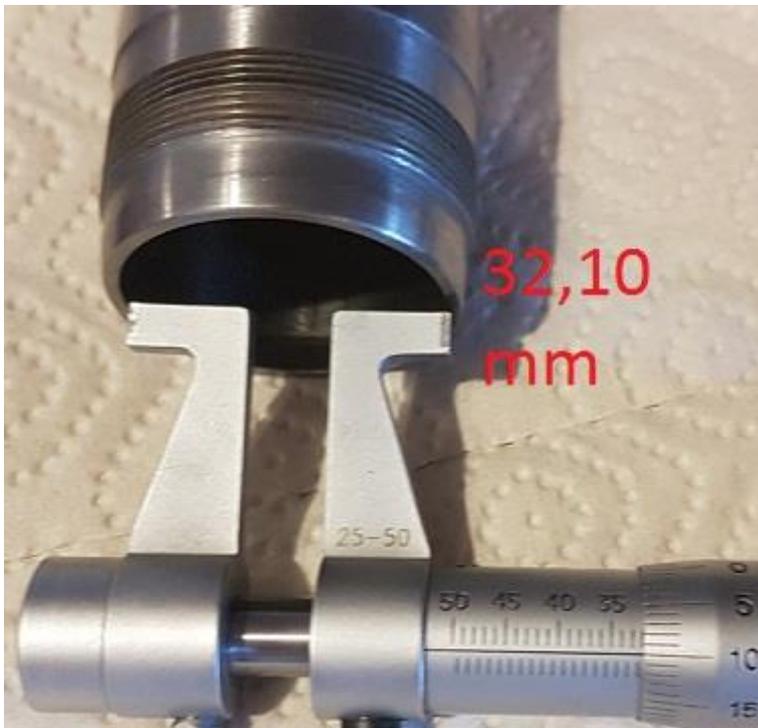
Der Innendurchmesser des Zylinders beträgt 32,10 mm

Die Rilsanscheiben welche lediglich den Dichtring flankieren und ihn in Position halten haben einen Außendurchmesser von 32,00 und damit jeweils 5/100mm Luft zur Zylinderinnenwand.

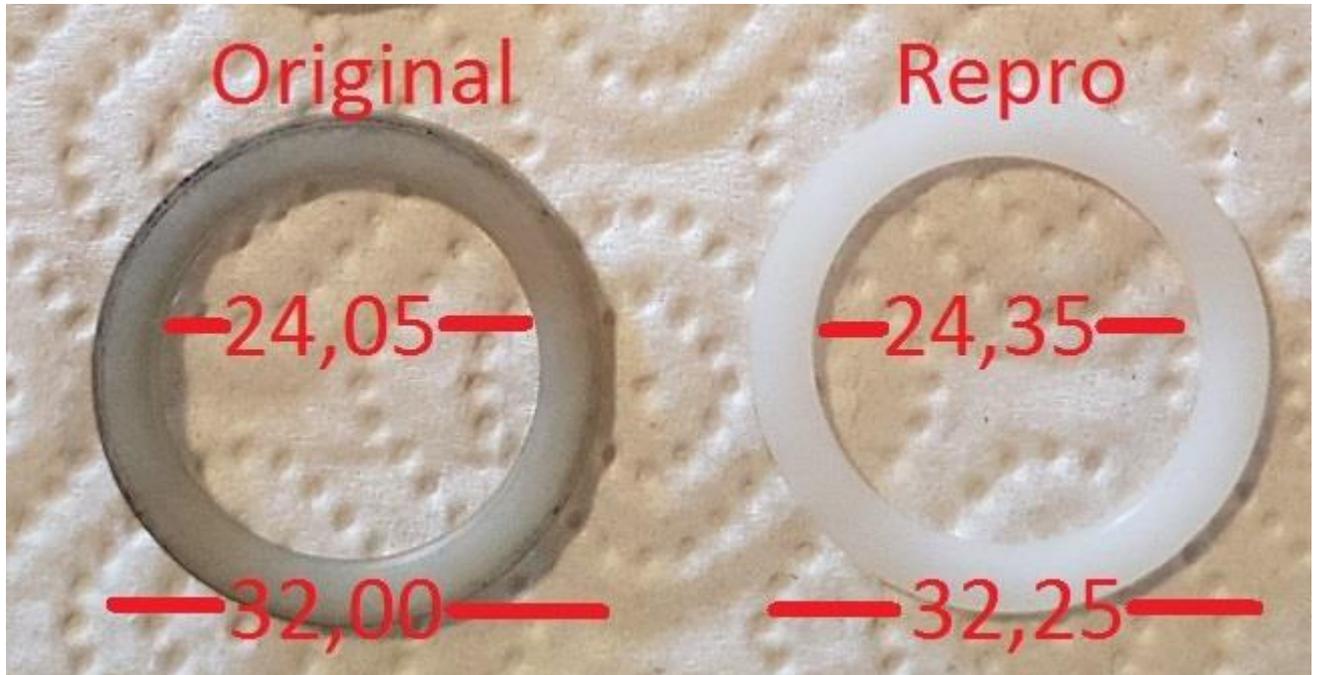
Die gelieferten Repro-Scheiben weisen allerdings einen Außendurchmesser von 32,25mm auf und sind damit im Querschnitt **größer** als der Innendurchmesser des Zylinders. Damit würden sie im Betrieb permanenten Kontakt zur Innenfläche haben.

Auch ist der Innendurchmesser der Repro-Scheiben etwas zu groß geraten, so daß sie im eingebauten Zustand Spiel erzeugen.

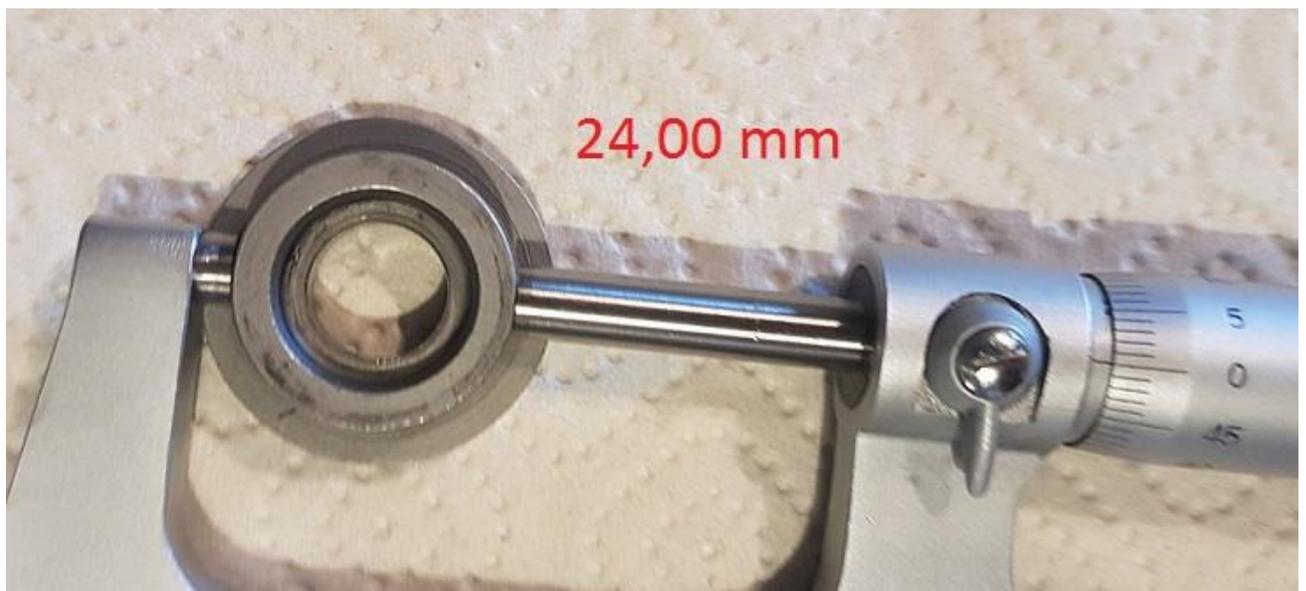
Die Innenaufnahme des Dichtungshalters hat 24,00 mm

Die eigentliche Dichtung (19) hat im eingebauten Zustand einen Aussendurchmesser von 32,30 mm (Abgenutzte Dichtungsringe liegen bei etwa 32,20 mm)

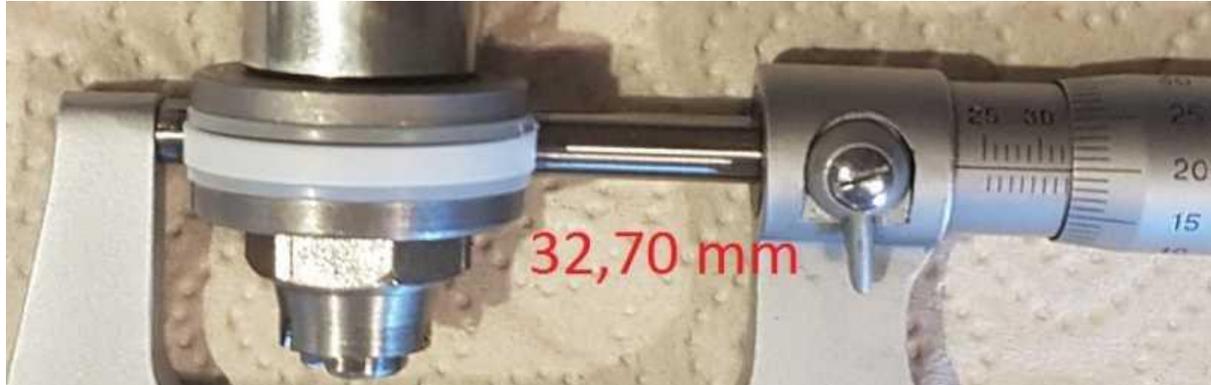
Nach Montage der Reprodichtung (19) liegt man bei 32,70 mm.  
Das ist selbst für den 3514-T .richter zu groß.
